7/10/2009
Αριθμ. Πρωτ.: 1682/09/2.3

ΕΚΘΕΣΗ ΑΥΤΟΨΙΑΣ

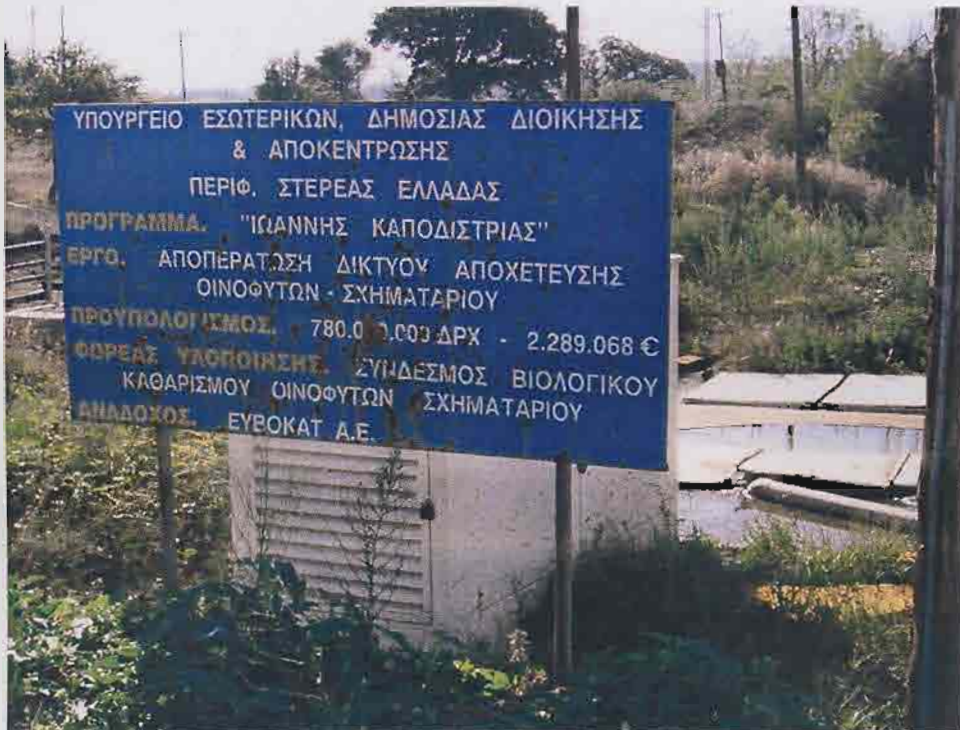
ΚΕΝΤΡΙΚΟ ΑΝΤΛΙΟΣΤΑΣΙΟ ΛΥΜΑΤΩΝ ΣΤΑ ΟΙΝΟΦΥΤΑ

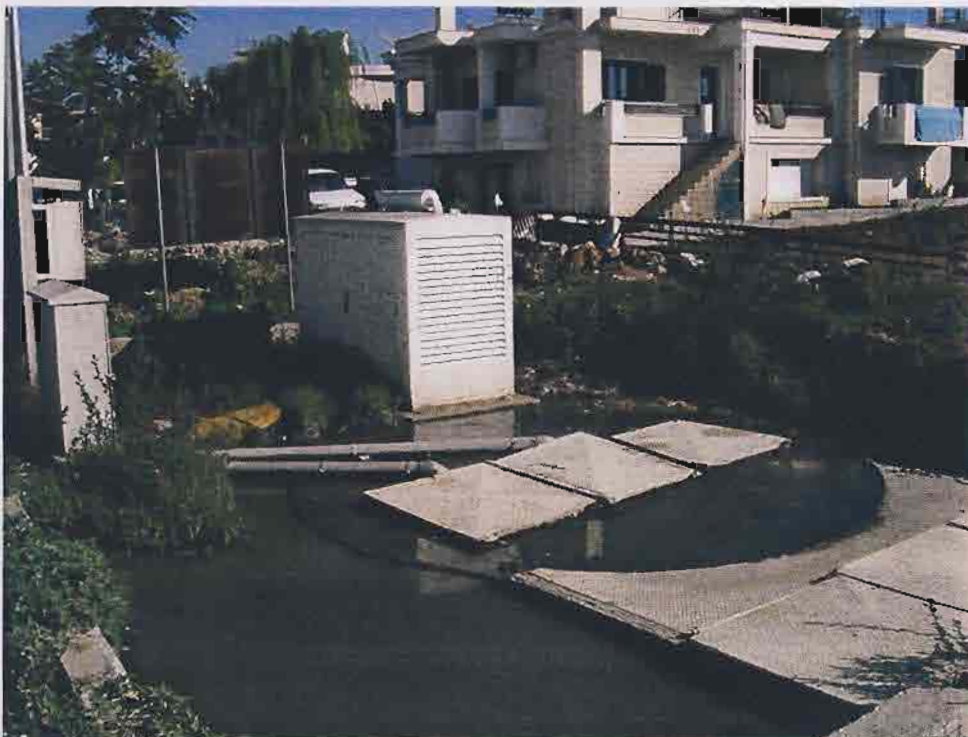
1. Σε κεντρικό αντλιοστάσιο συλλογής λυμάτων, εντός της πόλης των Οινοφύτων, και δίπλα σε κατοικημένα σπίτια, παρατηρήθηκε, μεγάλης παροχής, υπερχειλίση λυμάτων. **Τα λύματα οδηγούνταν σε ρυάκι, χωματόδρομο, παραπόταμο και κατόπιν πλημμύριζαν παρακείμενα χωράφια.** Σύμφωνα με μαρτυρία ενός εκ των αναφερόμενων, το γεγονός αυτό λαμβάνει χώρα για πολλούς μήνες και δεν αφορά πρόσφατη βλάβη του ηλεκτρομηχανολογικού εξοπλισμού, όπως αντίθετα μας ανέφερε ο κ. Δήμαρχος Οινοφύτων σε σχετική μας ερώτηση.

Η μη προσαγωγή των λυμάτων στη Μονάδα Επεξεργασίας Αποβλήτων (εφεξής ΜΕΑ) πέραν του ότι προκαλεί σοβαρό κίνδυνο για τη δημόσια υγεία αποτελεί και παράβαση του όρου δ.6 του σχετικού 2.

ΥΠΕΡΧΕΙΔΙΣΗ ΛΥΜΑΤΩΝ ΣΕ ΚΑΤΟΙΚΗΜΕΝΗ ΠΕΡΙΟΧΗ

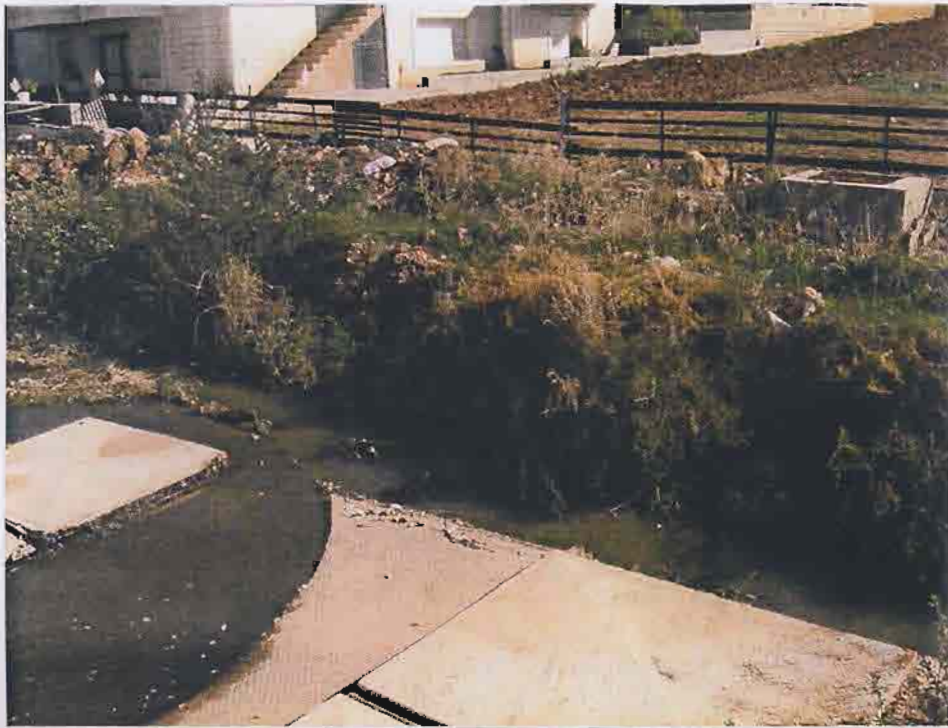
ΥΠΕΡΧΕΙΛΙΣΗ ΛΥΜΑΤΩΝ [2]

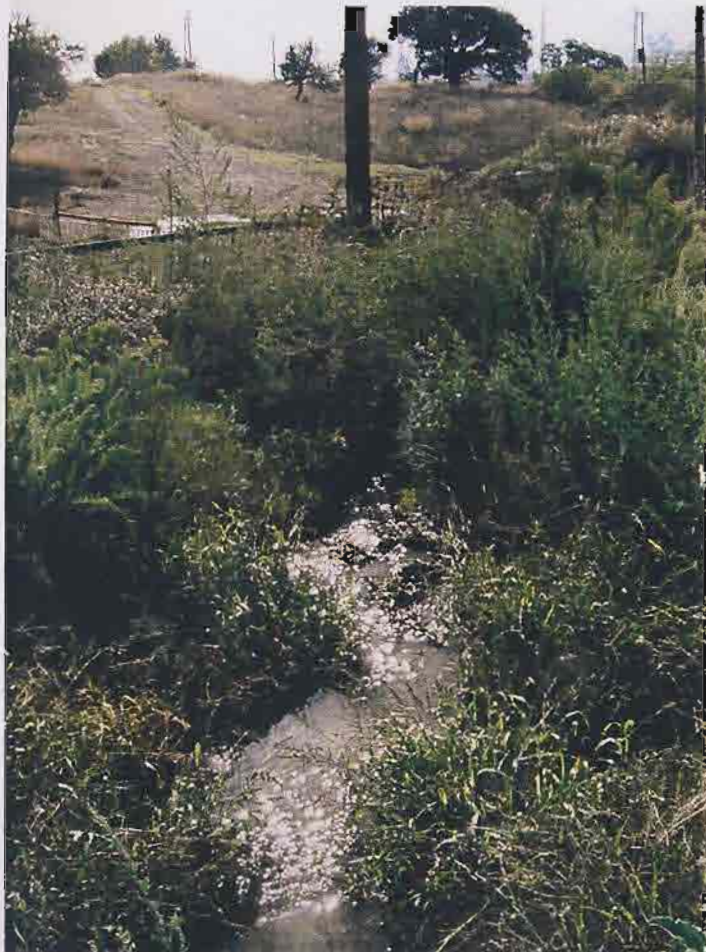
ΟΔΕΥΣΗ ΛΥΜΑΤΩΝ ΣΕ ΡΥΑΚΙ

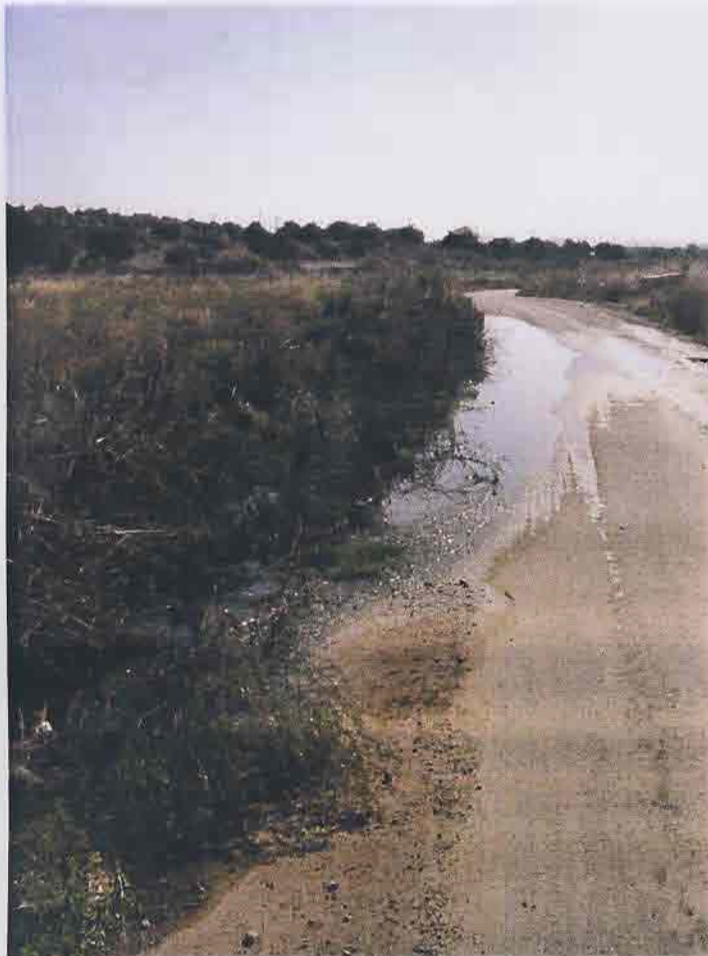
ΔΙΑΘΕΣΗ ΛΥΜΑΤΩΝ ΣΕ ΔΡΟΜΟ

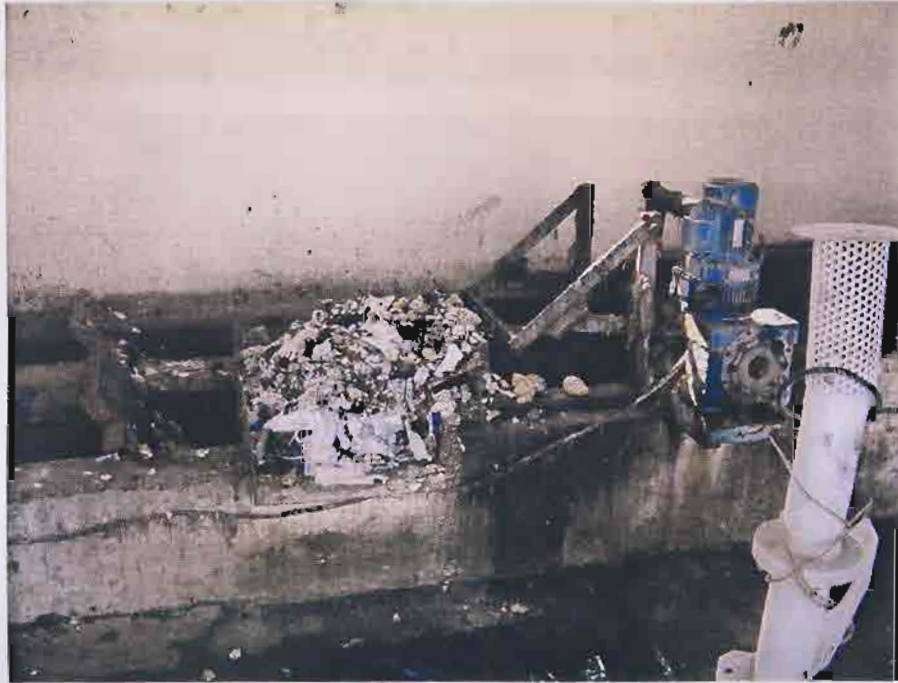
2. Ο δρόμος προσέλευσης στη ΜΕΑ δεν ήταν ασφαλτοστρωμένος κατά παράβαση του όρου δ.7.
3. Όσον αφορά την προεπεξεργασία βοθρολυμάτων προέκυψαν τα εξής:
 - α. δεν λειτουργούσε η αυτόματη εσχάρα βοθρολυμάτων
 - β. δεν λειτουργούσαν οι αεριστήρες της δεξαμενής ομογενοποίησης βοθρολυμάτων
 - γ. οι πόρτες στο κτίριο προεπεξεργασίας των βοθρολυμάτων ήταν ανοιχτές και, ως εκ τούτου, δεν ελάμβανε χώρα εξαερισμός και απόσμηση,
 - δ. τα βοθρολύματα εκκενώνονταν, από τα βυτιοφόρα, σε φρεάτιο ανοιχτού τύπου. Η έντονη τύρβη κατά την εκκένωση των βοθρολυμάτων απελευθέρωνε στο χώρο σταγονίδια. Τα παραπάνω α έως δ αποτελούν παράβαση του όρου δ.10. Τέλος, όλοι οι επιλογικοί διακόπτες του Η/Μ εξοπλισμού στον ηλεκτρικό πίνακα ισχύος και αυτοματισμών, των έργων προεπεξεργασίας βοθρολυμάτων, ήταν σε θέση στάσης λειτουργίας.

ΧΕΙΡΟΚΙΝΗΤΗ ΣΥΛΛΟΓΗ ΕΣΧΑΡΙΣΜΑΤΩΝ ΒΟΘΡΟΥΜΑΤΩΝ

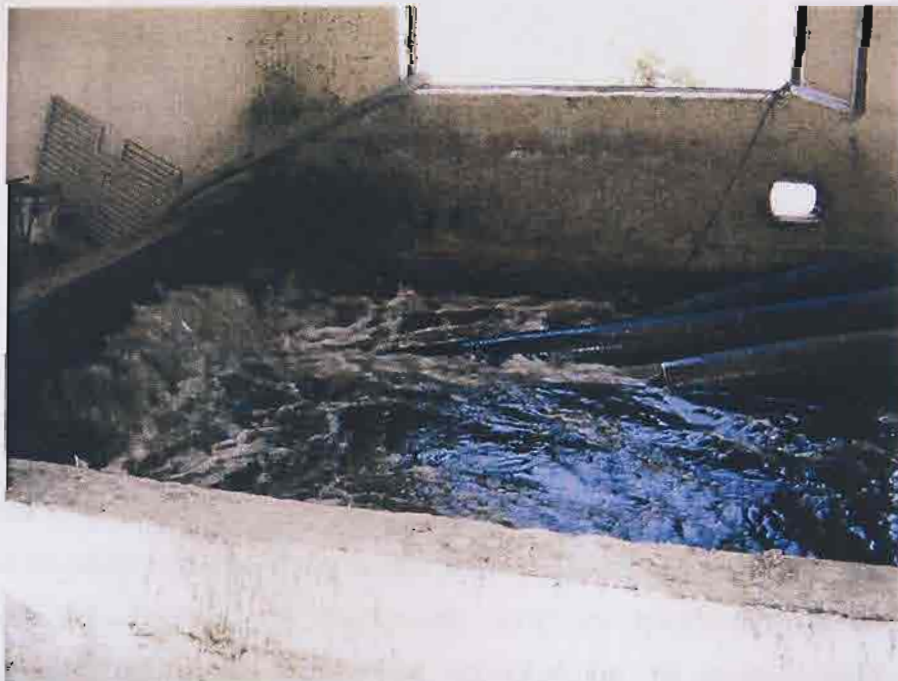
ΕΚΚΕΝΩΣΗ ΒΟΘΡΟΥΜΑΤΩΝ ΣΕ ΚΑΝΑΛΙ ΑΝΟΙΚΤΟΥ ΤΥΠΟΥ

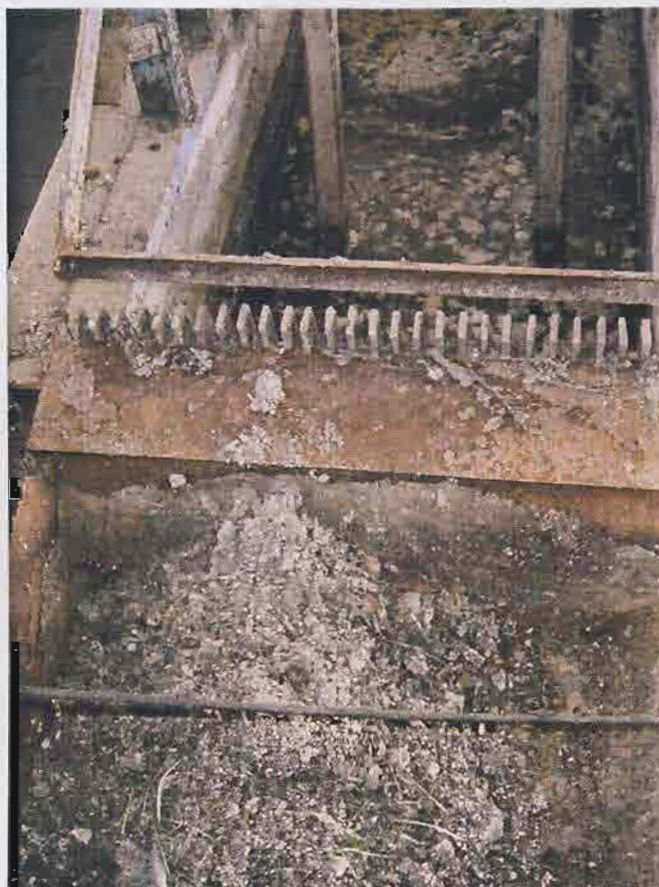
4. Η αυτόματη εσχάρα λυμάτων δεν λειτουργούσε, ήταν φραγμένη με στερεά και τα λύματα υπερχείλιζαν στο παράλληλο κανάλι. Στο κανάλι αυτό **δεν υπήρχε εγκατεστημένη στατική εσχάρα** και τα λύματα οδηγούνταν χωρίς καμία εσχάρωση στο κατόντη δίδυμο αεριζόμενο εξαμρωτή/λιποσυλλέκτη, κατά παράβαση

του όρου δ.12. Το γεγονός αυτό οδηγεί σε συχνές εμφράξεις των κατάντη αντλιών, όπως μας επιβεβαιώθηκε μετά από σχετικό μας ερώτημα.

ΦΡΑΓΜΕΝΗ/ΕΚΤΟΣ ΛΕΙΤΟΥΡΓΙΑΣ ΜΗΧΑΝΙΚΗ ΕΣΧΑΡΑ ΛΥΜΑΤΩΝ

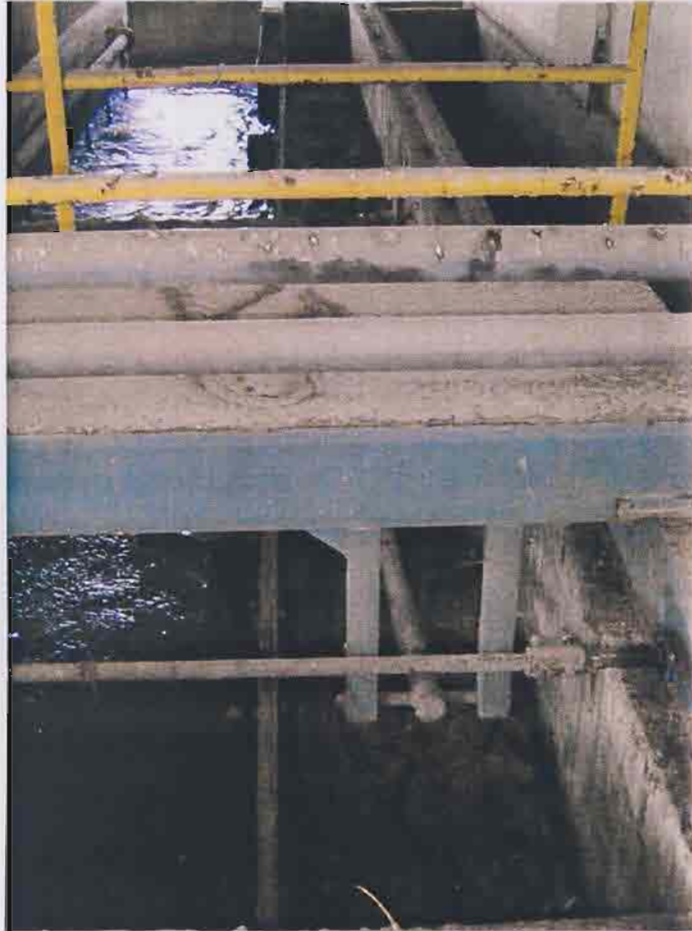
5. Η παλινδρομική γέφυρα δίδυμου εξαμμωτή/λιποσυλλέκτη δεν λειτουργούσε. Δεν γινόταν συλλογή και απομάκρυνση άμμου, λιπών και ελαίων, τα οποία, κατ' επέκταση, οδηγούνταν, στην κατάντη βιολογική βαθμίδα, κατά παράβαση του όρου δ.13. Το στρώμα λίπους στο διαμέρισμα απολίπανσης ήταν πολύ μεγάλο, γεγονός το οποίο μαρτυρά την απουσία λειτουργίας της γέφυρας για μεγάλο χρονικό διάστημα. Στη σχετική μας διαπίστωση προς τον ηλεκτρολόγο/συντηρητή της εγκατάστασης μας επιβεβαιώθηκε το δεδομένο ότι **το συγκρότημα έχει να λειτουργήσει για πολύ καιρό.** Οι επιλογικοί διακόπτες του Η/Μ εξοπλισμού του συστήματος εξάμμωσης/λιποσυλλογής ήταν σε θέση στάσης λειτουργίας καθώς ο εξοπλισμός απομάκρυνσης άμμου και επιπλεόντων δεν ήταν δυνατόν να λειτουργήσει.

ΓΕΦΥΡΑ ΔΙΔΥΜΟΥ ΑΕΡΙΖΟΜΕΝΟΥ ΕΞΑΜΜΩΤΗ/ΔΙΠΟΣΥΛΛΕΚΤΗ ΕΚΤΟΣ ΛΕΙΤΟΥΡΓΙΑΣ

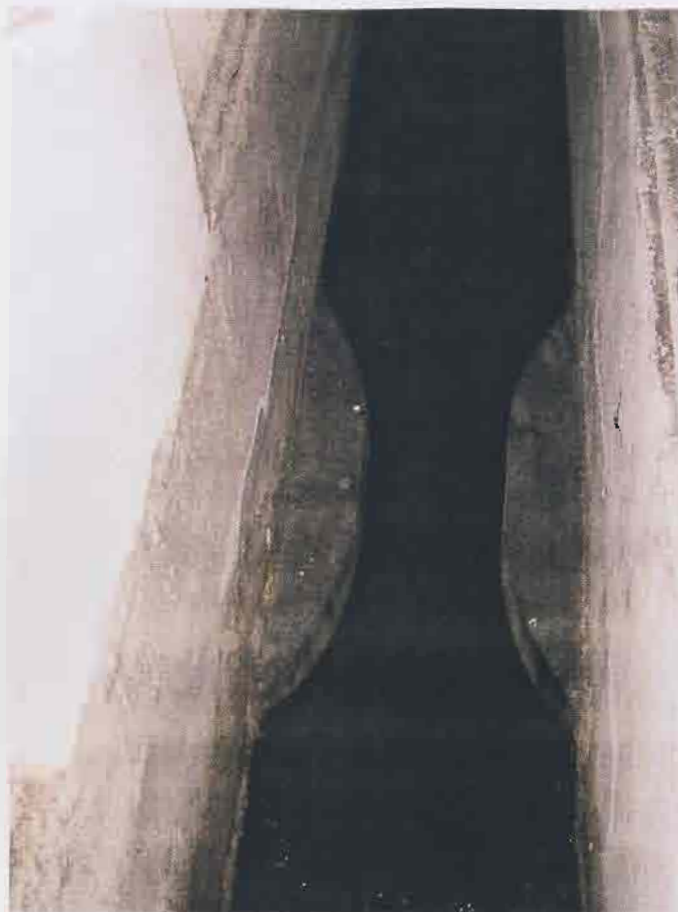
6. Δεν υπήρχε εγκατεστημένος μετρητής παροχής στο δίαυλο parshall κατά παράβαση του όρου δ.14. Σε σχετική μας ερώτηση για την απουσία ακόμα και της βάσης εγκατάστασης του αισθητηρίου μέτρησης, ο συντηρητής της εγκατάστασης μας επιβεβαίωσε ότι **δεν είχε εγκατασταθεί ποτέ στη ΜΕΑ μετρητής παροχής**. Κατά συνέπεια, είναι φανερό ότι από την αρχή της λειτουργίας της εγκατάστασης υπήρχε άγνοια της πραγματικής εισερχομένης παροχής, γεγονός που ούτως ή άλλως δυσχεραίνει την εύρυθμη λειτουργία της ΜΕΑ (υπολογισμός παροχής ανακυκλοφορίας ιλύος και ανάμικτου υγρού, δοσολογίας υποχλωριώδους νατρίου κλπ).

ΔΙΑΥΛΟΣ PARSHALL ΧΩΡΙΣ ΟΡΓΑΝΟ ΜΕΤΡΗΣΗΣ ΠΑΡΟΧΗΣ

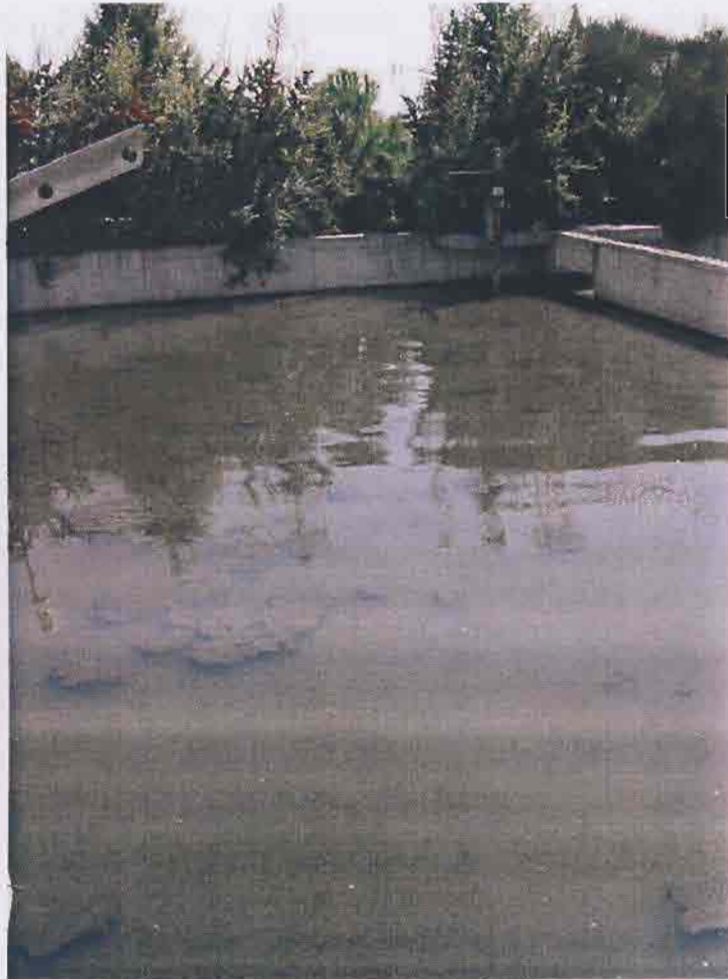
7. Στην 1η δεξαμενή απονιτροποίησης δεν λειτουργούσαν, λόγω βλάβης και οι δύο υποβρύχιοι αναδευτήρες ανάμικτου υγρού. Υπήρχε, ως εκ τούτου, καθίζηση της ιλύος σε αυτή καθώς και επιπλέοντα κομμάτια αναερόβιας λάσπης στην επιφάνειά της. Στη 2η δεξαμενή απονιτροποίησης δεν λειτουργούσε, λόγω βλάβης, ο ένας από τους δύο υποβρύχιους αναδευτήρες. Επίσης, δεν λειτουργούσαν οι αντλίες ανακυκλοφορίας ανάμικτου υγρού. Κατά συνέπεια, δεν λάμβανε χώρα απομάκρυνση νιτρικών, κατά παράβαση του όρου δ.15.

ΕΠΙΠΛΕΟΥΣΑ ΑΝΑΕΡΟΒΙΑ ΙΛΥΣ ΣΤΗ ΔΕΞΑΜΕΝΗ ΑΠΟΝΙΤΡΟΠΟΙΗΣΗΣ

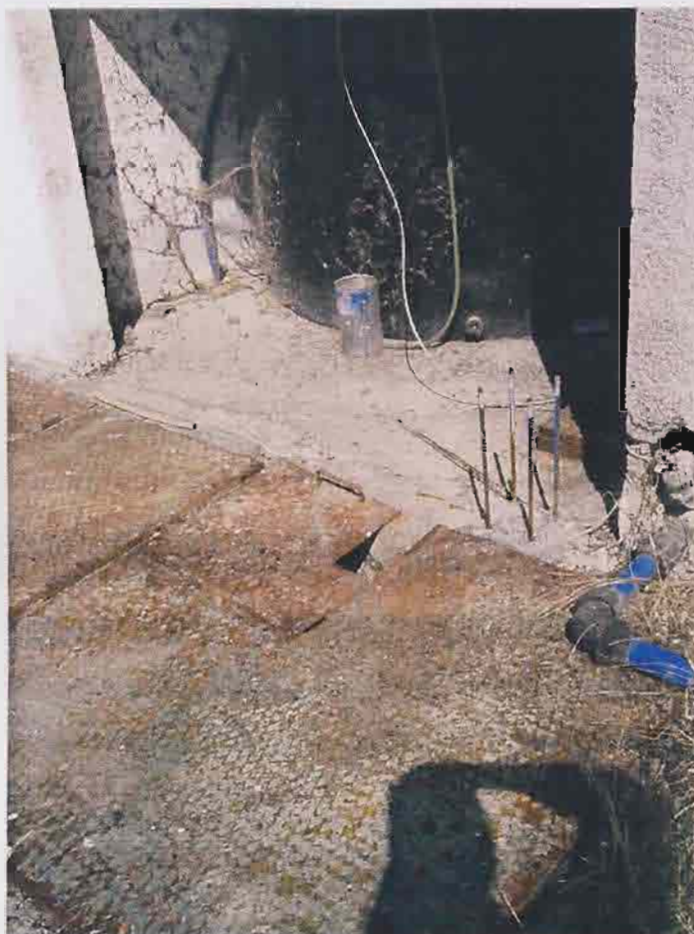
9. Δεν γινόταν απολύμανση των εκροών (με διάλυμα υποχλωριώδους νατρίου) κατά παράβαση του όρου δ.19. Ο σωλήνας αναρρόφησης της δοσιμετρικής αντλίας ήταν εκτός της δεξαμενής αποθήκευσης NaOCl, και η δοσιμετρική αντλία εκτός λειτουργίας. Τα μεταλλικά καλύμματα της δεξαμενής χλωρίωσης ήταν πολύ έντονα σκουριασμένα και μας ενημέρωσαν να μην πατήσουμε σε αυτά, για την

ασφάλειά μας. Θέσαμε σε χειροκίνητη λειτουργία τη δοσιμετρική αντλία υποχλωριώδους νατρίου η οποία δεν αναρροφούσε υγρό NaOCl.

ΣΚΟΥΡΙΑΣΜΕΝΑ ΜΕΤΑΛΛΙΚΑ ΚΑΛΥΜΜΑΤΑ ΔΕΞΑΜΕΝΗΣ ΧΛΩΡΙΩΣΗΣ

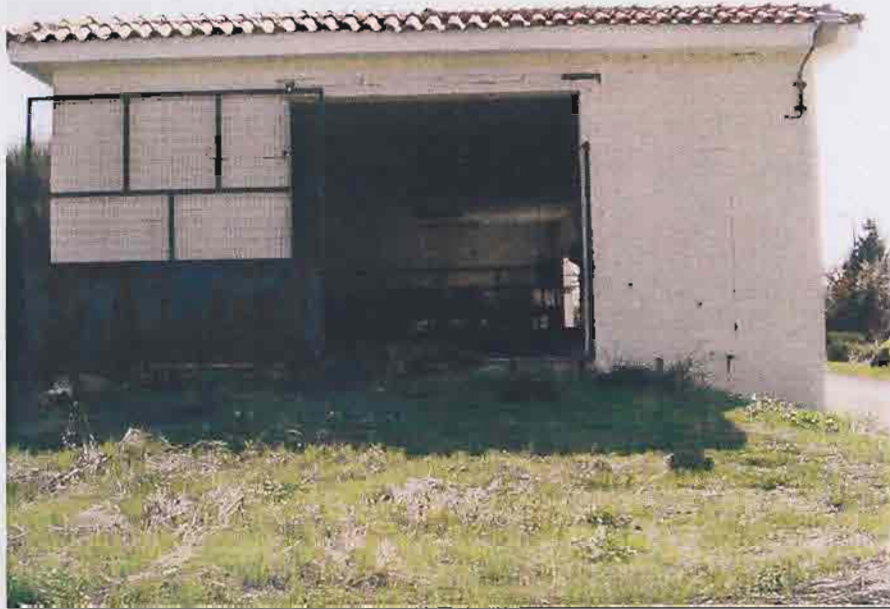
11. Η μονάδα απόσπησης στο κτίριο προεπεξεργασίας λυμάτων δεν λειτουργούσε. Επίσης, στο ίδιο κτίριο δεν υπήρχε δίκτυο εξαερισμού. Οι πόρτες του κτιρίου αυτού ήταν ανοιχτές. Σε κάθε όμως περίπτωση, δεν πληρούνταν οι προδιαγραφές για μη διαφυγή των αερίων εκτός του κτιρίου καθώς η μία εγκατεστημένη πόρτα, (βλ. φωτογραφία) ήταν κατά το ήμισυ ανοικτού τύπου. Τα παραπάνω αποτελούν παράβαση των όρων δ.31 και δ.32.

ΚΤΙΡΙΟ ΠΡΟΠΕΞΕΡΓΑΣΙΑΣ ΛΥΜΑΤΩΝ

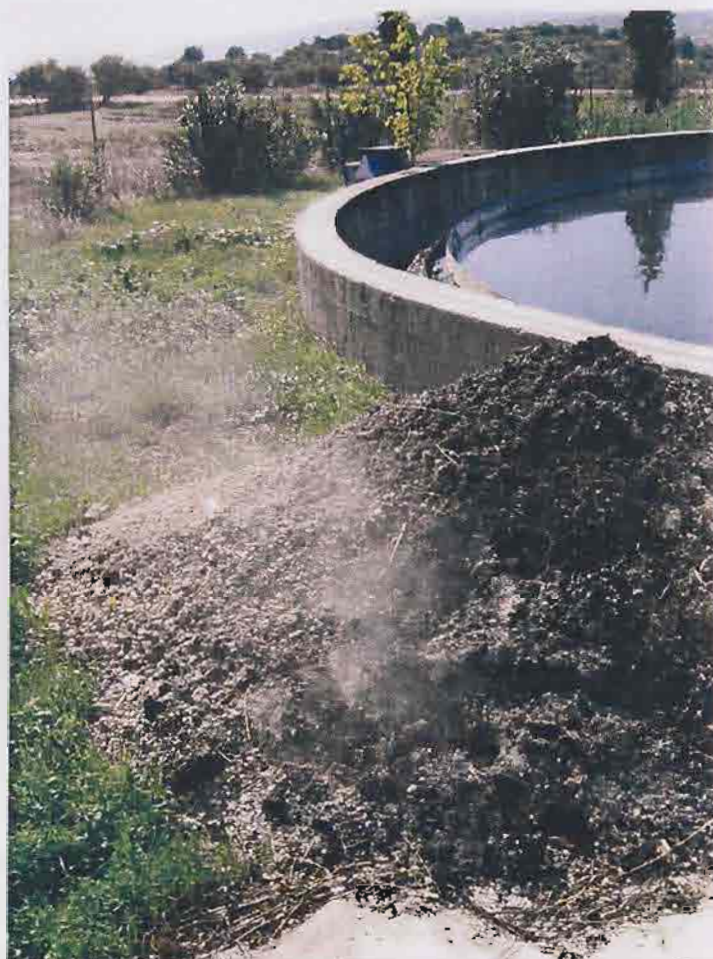
14. Τα συλλεγόμενα επιπλέοντα από τις δεξαμενές καθίζησης οδηγούνταν έξω από αυτές και **καίγονταν**, κατά παράβαση του όρου δ.26 (όρος ο οποίος

προσετέθη στο σχετικό 2 με το σχετικό 3), ενώ θα έπρεπε να συλλέγονται και να απομακρύνονται σε κατάλληλα αδειοδοτημένο χώρο.

ΚΑΥΣΗ ΕΠΙΠΛΕΟΝΤΩΝ ΤΩΝ ΔΕΞΑΜΕΝΩΝ ΚΑΘΙΖΗΣΗΣ

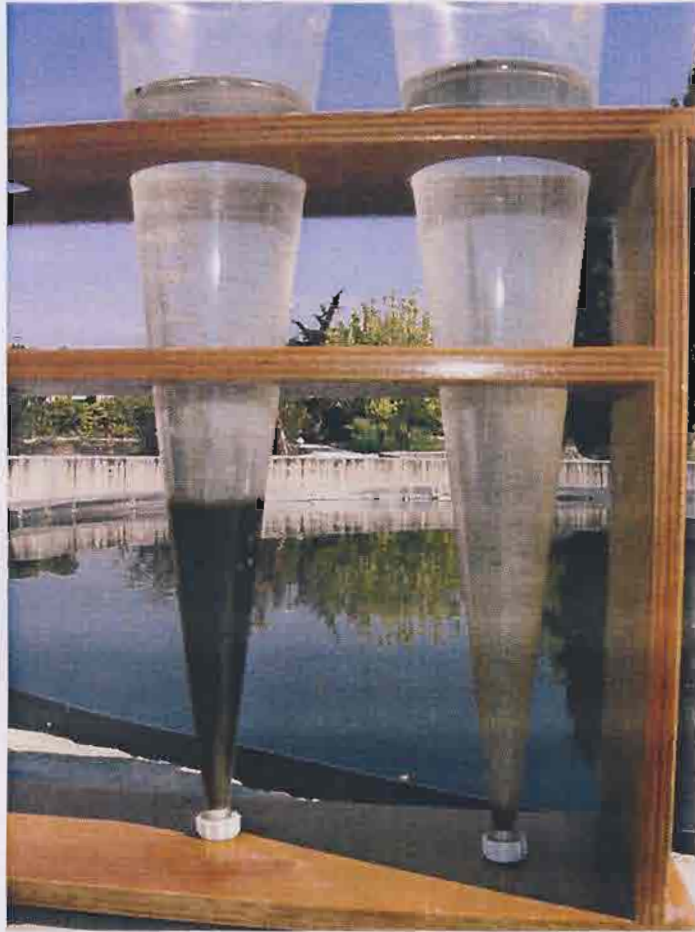
15. Πραγματοποιήσαμε τεστ ιλύος σε κώνους Imhoff (βλ. φωτογραφία). Η εκροή από τις δεξαμενές καθίζησης περιείχε αρκετά αιωρούμενα στερεά καθώς και επιπλέοντα με θολή εκροή, γεγονός το οποίο ήταν αναμενόμενο, μεταξύ άλλων και λόγω της διακοπής λειτουργίας του συστήματος απολίπανσης στην εγκατάσταση (βοθρολύματα και λύματα) για μεγάλο χρονικό διάστημα.

ΑΡΙΣΤΕΡΑ: ΔΕΙΓΜΑ ΑΠΟ ΔΕΞΑΜΕΝΗ ΑΕΡΙΣΜΟΥ, ΔΕΞΙΑ: ΔΕΙΓΜΑ ΑΠΟ ΔΕΞΑΜΕΝΗ ΚΑΘΙΣΗΣ

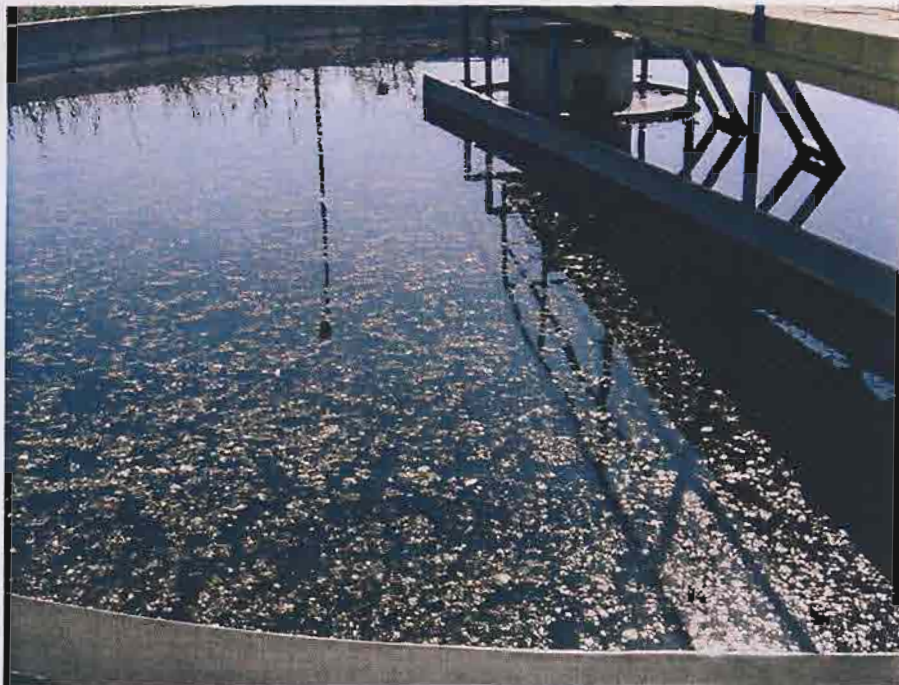
ΕΠΙΠΛΕΟΝΤΑ ΣΤΗ ΔΕΞΑΜΕΝΗ ΚΑΘΙΣΗΣ

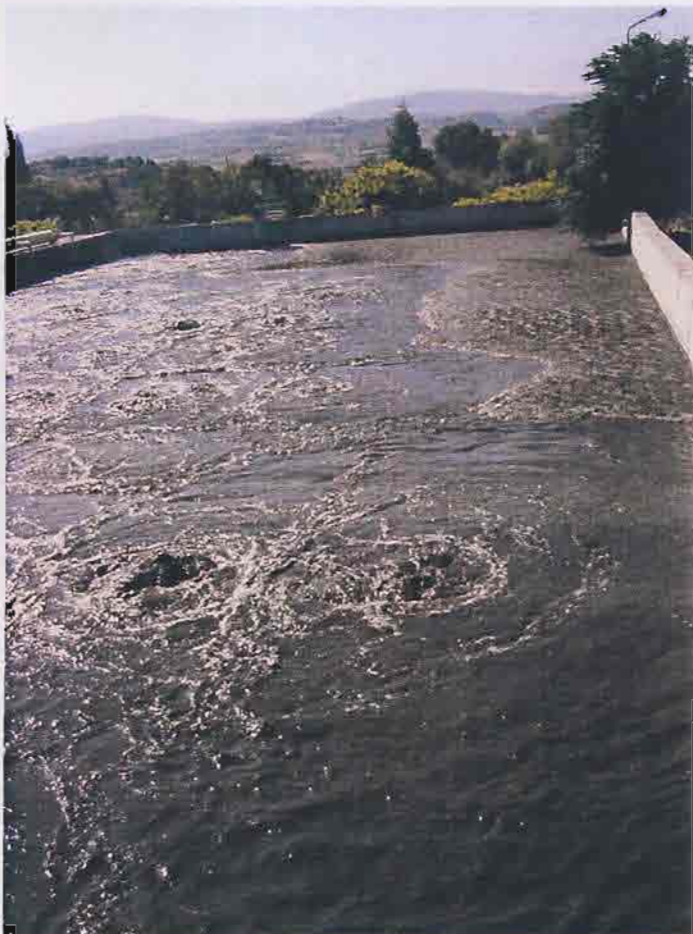
16. Σε μεγάλο μέρος των δεξαμενών αερισμού υπήρχαν φραγμένοι διαχύτες γεγονός το οποίο οδηγούσε σε μείωση της απόδοσης του αερισμού.

ΦΡΑΓΜΕΝΟΙ ΔΙΑΧΥΤΕΣ/ΑΝΟΜΟΙΟΓΕΝΗΣ ΑΕΡΙΣΜΟΣ ΣΤΗ ΔΕΞΑΜΕΝΗ ΑΕΡΙΣΜΟΥ
